# Entsorgung im neuen Gewand

## Gebüdesteckbrief

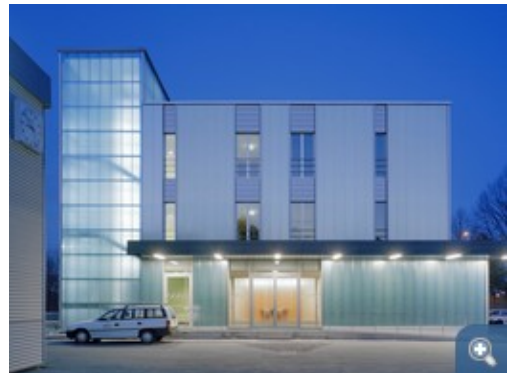
Neuer Eingangsbereich an der Westfassade bei Nacht.
