# Neues Klima in Karlsruher Druckerei

## Gebäudesteckbrief

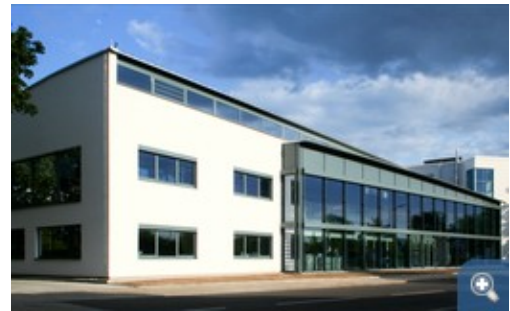
Die Westfassade des Druckerei-Gebäudes in Karlsruhe nach Sanierung und Erweiterung.  
© Patrick Beuchert, www.patrick-beuchert.de
